Профилактика атрофии альвеолярного отростка с помощью материала Easy-graft® во фронтальном участке верхней челюсти.

(Клинический случай)

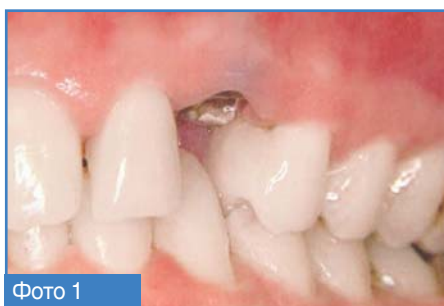
Фото 1

Клиническая картина (вид сбоку)

23 зуб был сломан на 3 мм ниже уровня десны и демонстрировал открытый канал корня зуба. (Фото 1)

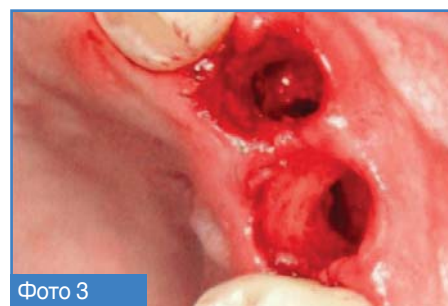
Фото 3

Рентгеновский снимок исходной ситуации.

22 зуб и оставшийся корень 23 зуба были atraumatically удалены с применением перитомов и элеваторов. Был произведен глубокий кюретаж лунок оставшихся

корней и удалены все грануляционные ткани и оболочки кист. (Фото 3)

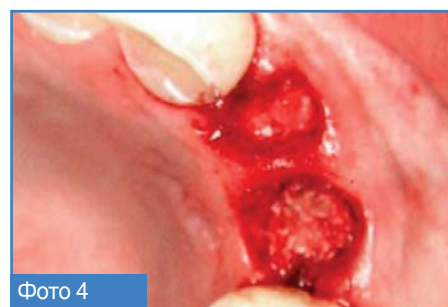
Фото 4

Дефект заполнен Easy Graft

Для профилактики атрофии альвеолярного отростка после удаления корней зубов и цистэктомии, костный дефект был заполнен материалом Easy Graft® 400 (3 шприца, общее количество материала составило 1.2 мл). (Фото 4).

После хорошего уплотнения материала в лунках удаленных корней с расположением его на 0.5 мм ниже уровня кости, края ран были адаптированы и был установлен временный протез. В данной методике, благодаря свойству

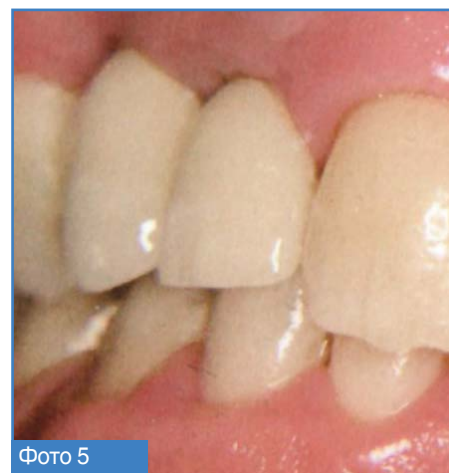
Фото 5

Клиническая картина через 3.5 месяца после окончания лечения

Контрольные наблюдения, проведенные через 3.5 месяцев после фиксации коронок, продемонстрировали хорошие клинические результаты. (Фото 5 и 6)

Отмечается стабильное состояние мягких тканей. На рентгенограмме видна хорошая остеоинтеграция между имплантатом и вновь сформированной костной тканью.
